申花单元 GS0403-02 地块土壤污染状况
初步调查报告

(公示稿)

委托单位：杭州市拱墅区城市发展集团有限公司

编制单位：杭州市环境保护科学研究设计有限公司

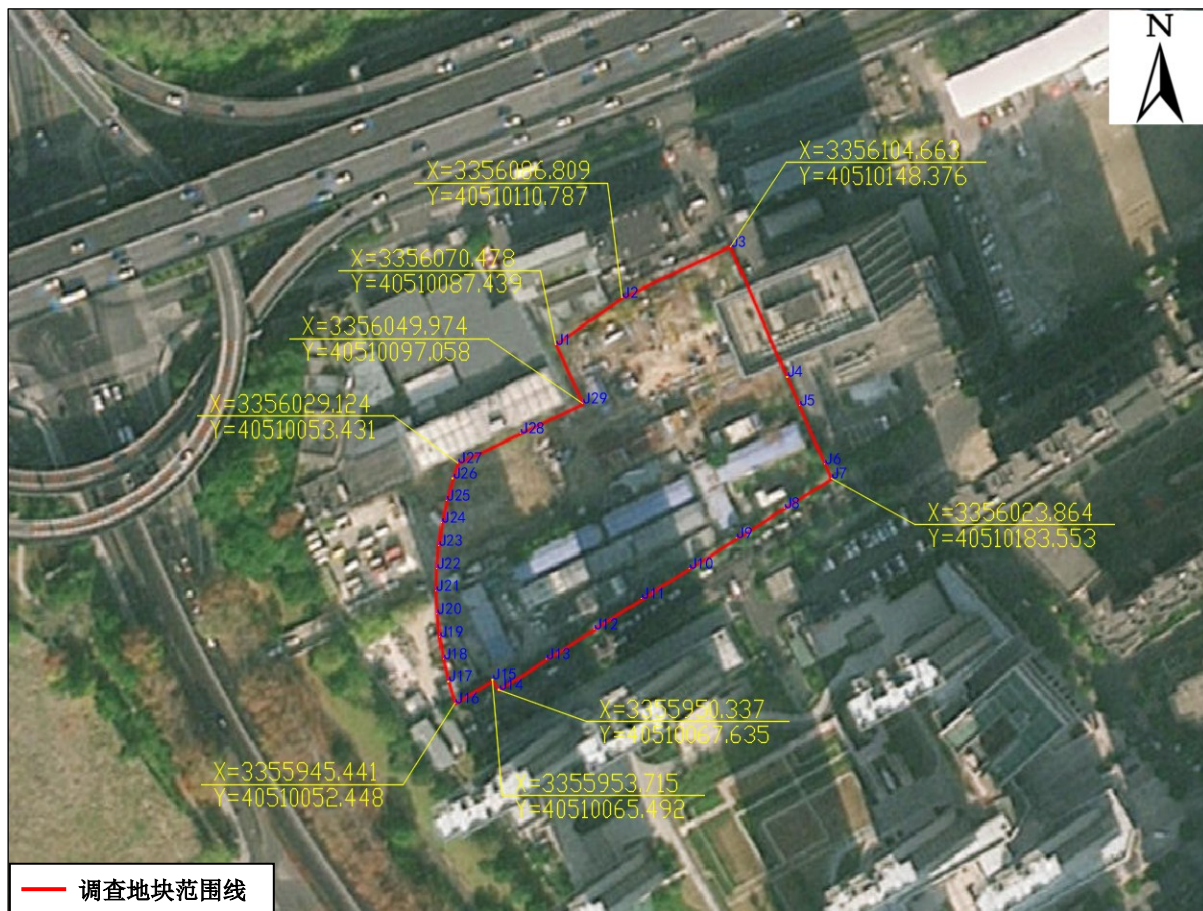
图 3.1-1 地块边界拐点坐标图

根据《杭州市生态环境局关于反馈<申花单元 GS0403-01、GS0403-02 地块详规调整论证报告>意见的函》（杭环便函[2026]199 号）、杭州市规划和自然资源局拱墅分局出具的《申花单元 GS0403-B2-02 地块规划用途拟调整情况说明》和《申花单元 GS0403-B2-02 地块预测绘成果》（编号：R052604001），本次调查范围为申花单元 GS0403-02 地块，用地面积约 11483m²。地块边界图见图 3.1-1，拐点坐标见表 3.1-1。
